# Tilstandsrapport

📍 Strømsveien 20 , 0657 OSLO

# Gnr. 232, Bnr. 280

Rapportdato: 11.04.2022

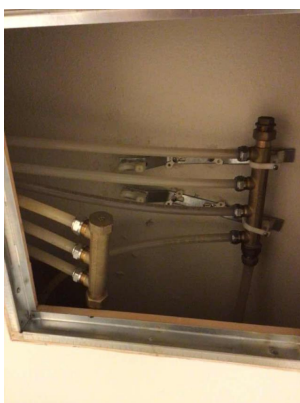
- Det er påvist ufagmessig utførelse av vannledninger.

Fordelerstamme i tak er løs.

Det er ingen oversikt eller merking av vannrør.

Det er usikkert om lekkasjevann ledes til sluk.

Dekklokk ved vanntilkobling for toalett er løst.

Anbefaler en gjennomgang av sertifisert rørlegger.
