# Tilstandsrapport

📍 Baklivegen 542, 3632 UVDAL

# Gnr. 57, Bnr. 20

Rapportdato: 29.09.2022

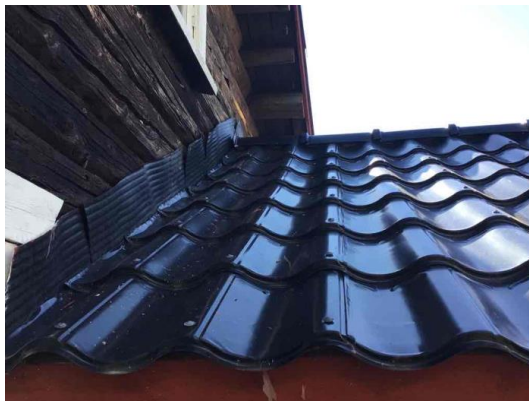
Beslag er lagt utenpå laftet vegg uten å være slisset inn i tømmer.

- Utvendige beslagsløsninger er ikke fagmessig utført.
- Det er påvist andre avvik:

Takplater er montert uten undertak, og det er synlig mineralull uten vindsperre ved raft. Dette fører til risiko for at det driver inn snø. Det er montert en type plast på kald side av takkonstruksjonen som kan skape kondens ved oppvarming av bygningen. Det er ikke kjent om det er montert fuktsperre på varm side.

- Lokal utbedring må utføres.
- Det må foretas tiltak for å lukke avviket.

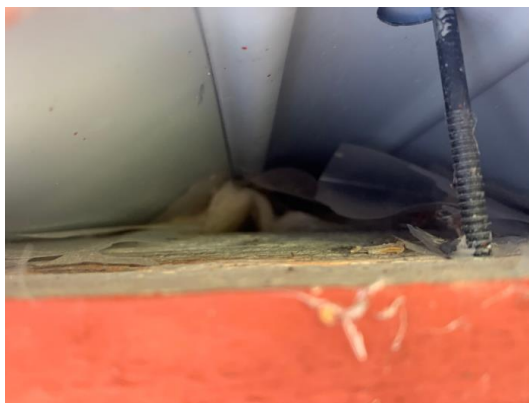
Synlig mineralull ved takfot.

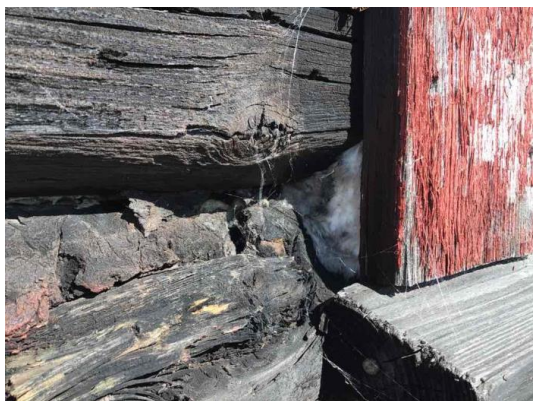
Hoveddel er av 4" og 5" laftet tømmer. Bislag av uisolert bindingsverk med tømmermannskledning.

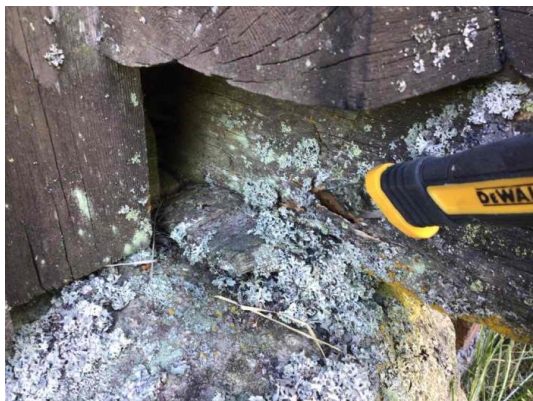
Eksponert mineralull ved vinduer.

Det er registrert innslag av råte flere steder på yttervegger. Ved oppsetting av bygning er det benyttet mineralull som tetting mellom villene. Denne er på utsiden eksponert og som føre til inntrekk av fukt. Enkelte steder har mus fjernet deler av mineralull. Eier opplyser at det har vært tilfelle av stokkmaur i et av hjørnene hvor det er råteangrep.

- Råteskadede konstruksjoner må skiftes ut.
- Konstruksjonene må sikres mot råte, sopp og skadedyr.

Det anbefales nærmere undersøkelser mht. råte. Det bør monteres takrenner og gjøre avstand til terreng større for å redusere fuktpåkjenning på konstruksjoner.

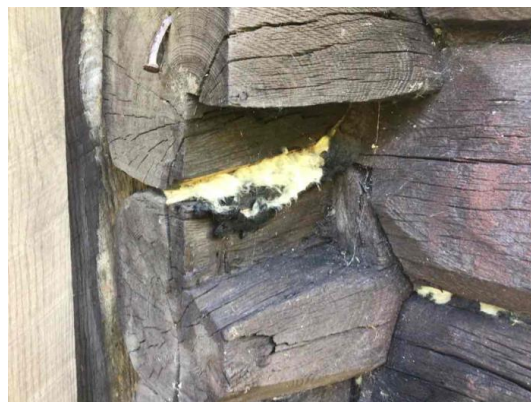
Lokale råteskader i tømmer og kledningsbord.

- Det er værslitt/oppsprukket trevirke/trepaneler.
- Det er påvist råteskader i veggkonstruksjonen.

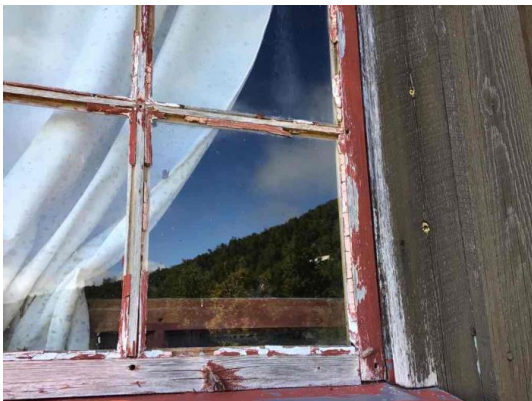
Værslitt utside.

- Karmene i vinduer er slitte og det er sprekker i treverket.
- Det er påvist avvik rundt innsettsdetaljer.

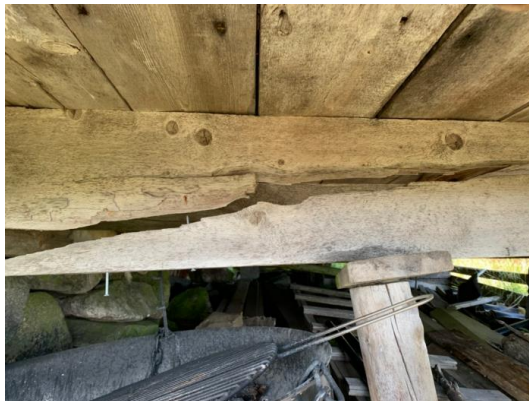
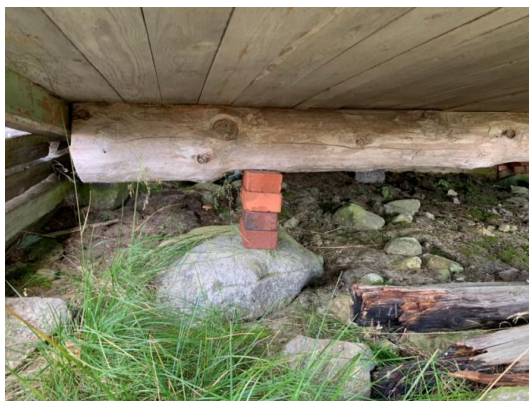
- Det er påvist andre avvik:
  - Målt høydeforskjell på over 30 mm gjennom hele rommet.
- Tilstandsgrad 3 gis med bakgrunn i standardens krav til godkjente måleavvik.

Det er betydelige planavvik i hele bygningen. Det ble ved befaring målt ca. 30 cm planavvik på kjøkken. Omfang på avvik vil sannsynligvis være forskjellig sommer og vinter. Eier forklarer at det tidligere er utført tiltak ved å jekke opp hytta og justere fundamentene, men at det pga. dårlige masser i grunn har dette ikke vært en varig løsning. Under bislag har en bærebjelke skader som må utbedres, jfr. bilde nedenfor.

- Det må foretas tiltak for å lukke avviket.
- For å få tilstandsgrad 0 eller 1 må høydeforskjeller rettes opp. Det vil imidlertid sjelden være økonomisk rasjonelt som et enkeltstående tiltak i en bolig som dette. Dersom boligen en gang skal renoveres, kan man vurdere slike tiltak.

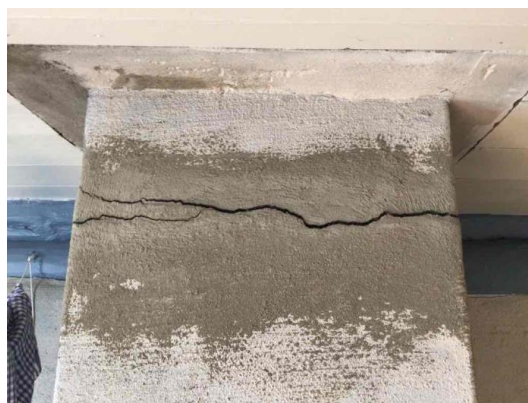
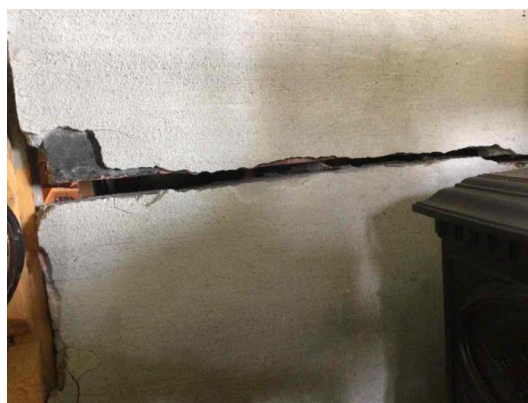
- Pipevanger er ikke synlige.
- Ildfast plate mangler på gulvet under sotluke/feieluke på pipe.
- Det er påvist sprekker og/eller riss i pipe.

Det anbefales kontroll av brannvesen/feier for å avklare tilstand på pipe, brannvegger og ildsteder, blant annet mht. om sprekk i pipe er gjennomgående, og pipe/ildsteder bør/kan ikke brukes før de er bekreftet å være forskriftsmessig i orden.

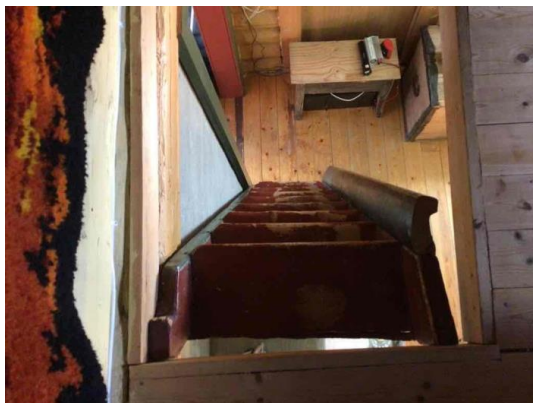
- Det mangler håndløper på vegg i trappeløpet.
- Det er ikke montert rekkverk.

- Rekkverk må monteres for å lukke avviket.
- Håndløper må monteres på vegg for å tilfredsstille krav på byggetidspunktet.

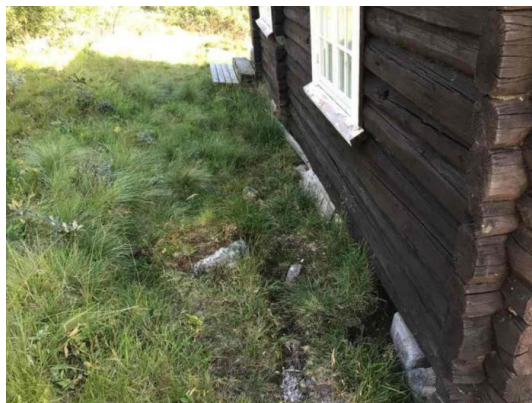
Byggegrunn består av silt og/eller myraktig jord som gir tilsig av fukt, og som videre har ført til setninger i bygningen.

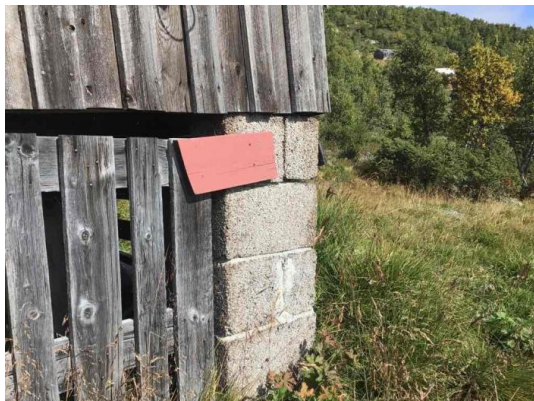
- Det er registrert setningsskader/store riss/sprekker.
