Tilstandsrapport

📍 Langbakkgutua 12, 2612 SJUSJØEN

Befaringsdato: 04.10.2023

Fritidsbolig - Byggeår: 2020

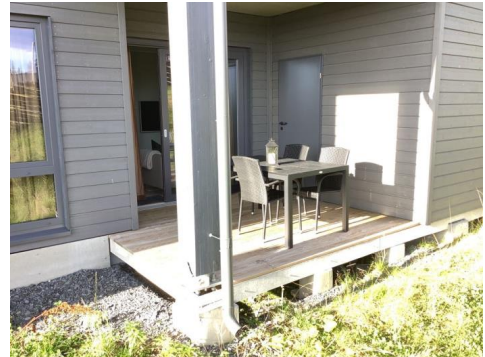
Terrasseplattung overbygget.

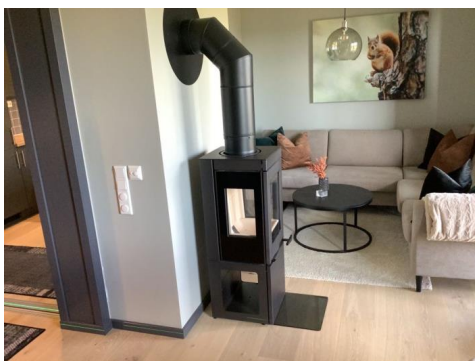
Peisovn og stålpipe.

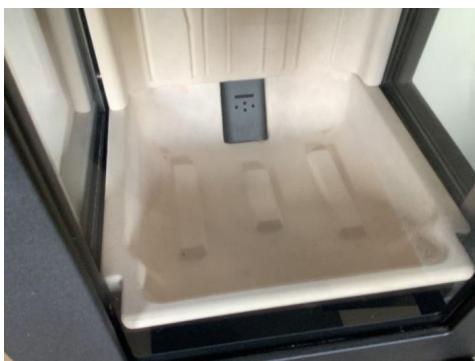
Ildstedet tyder på ikke brukt.

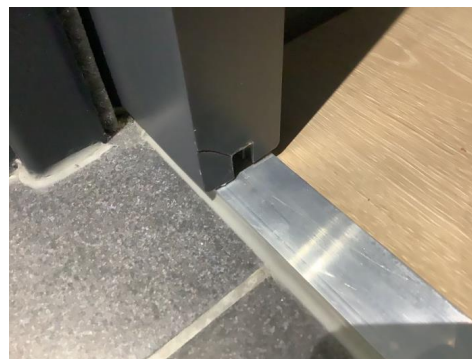
Skyvedør til bad må justeres. dørblad har folieslipp nederst.

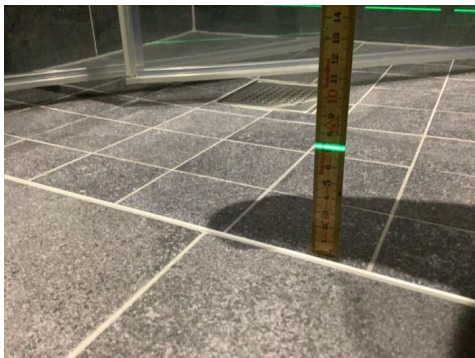
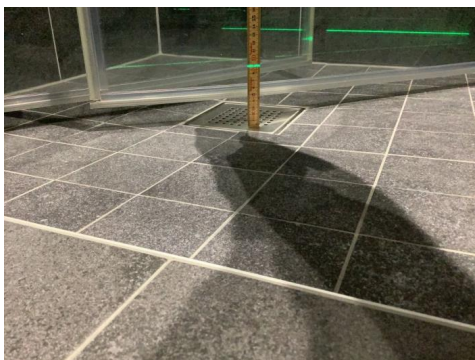
Gulvet er flislagt. Rommet har vannbåren gulvvarme. Fall mot sluk er målt til 48 mm.

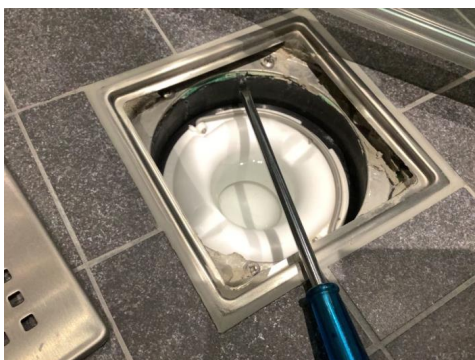
Viser slukmansjett under klemring.

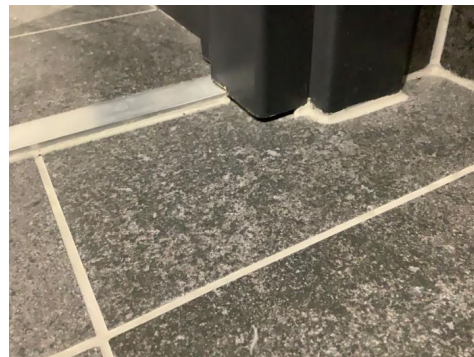
Løsning ved dørterskel.

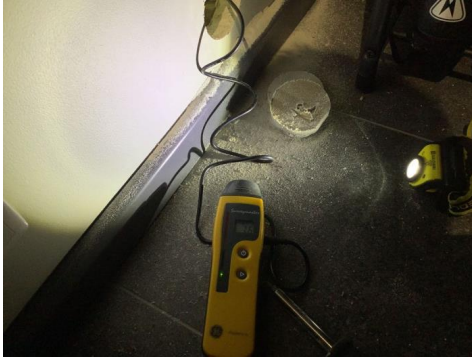
Hulltaking er foretatt uten å påvise unormale forhold. Hulltaking er foretatt ved/i garderobe. Fuktivotemåling (vekt%) i konstruksjonen ble målt til 8.

Hulltaking er foretatt uten å påvise unormale forhold.

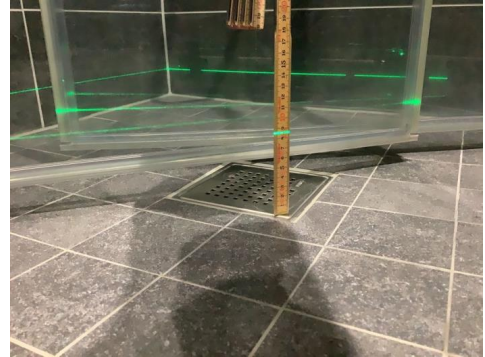
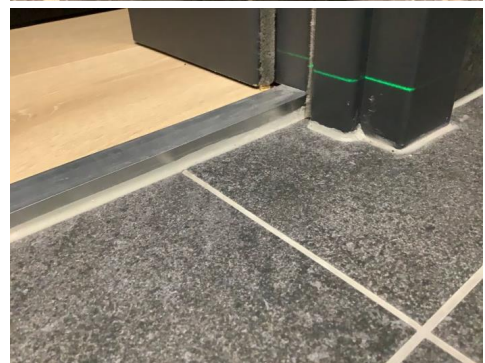
Gulvet er flislagt. Rommet har elektriske varmekabler. Fall mot sluk er målt til 48 mm.

Løsning ved dørterskel.

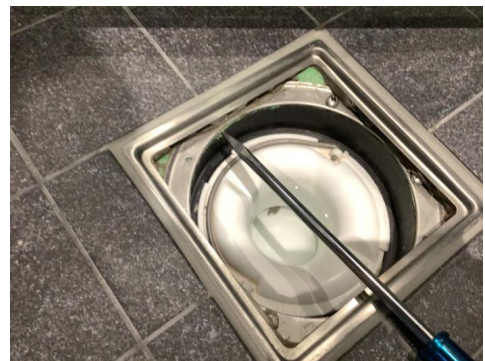
Viser slukmansjett under klemring i sluk.

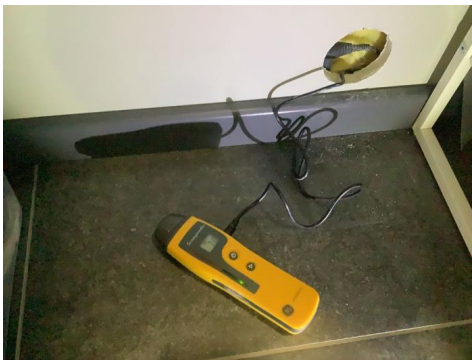
Hulltaking er foretatt uten å påvise unormale forhold. Hulltaking er foretatt ved/i garderobe. Fuktkvotemåling (vekt%) i konstruksjonen ble målt til 8.

Hulltaking er foretatt uten å påvise unormale forhold.

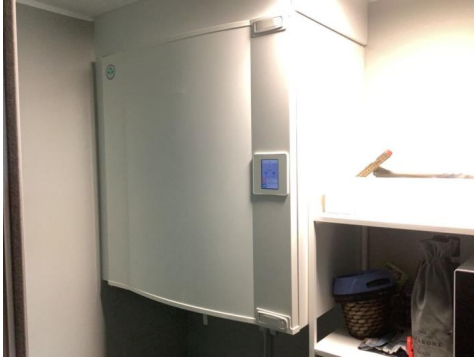
Balansert ventilasjon med gjennvinner.

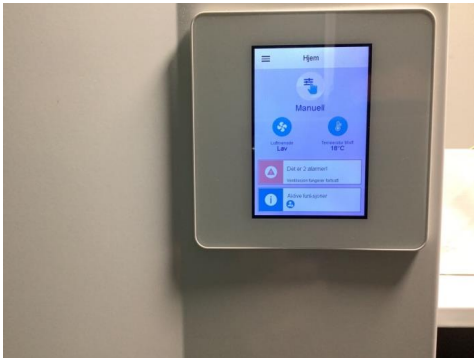
Aggregat viser to feilkoder. Kan være tid for filterbytte. Anbefaler undersøkelse av disse.
