# Tilstandsrapport

📍 Panoramavegen 30, 2612 SJUSJØEN

# gnr. 527, bnr. 217, snr. 7

Rapportdato: 16.11.2023

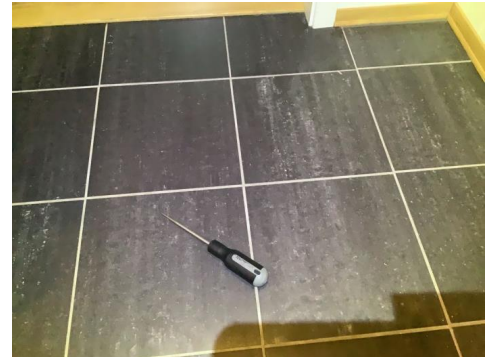
Bom under flis i entre.

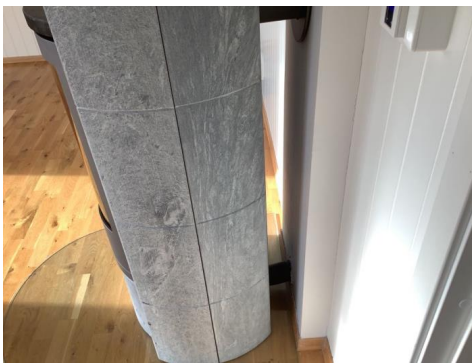
Ildstedet står ute av lodd. Justering av fot anbefales.

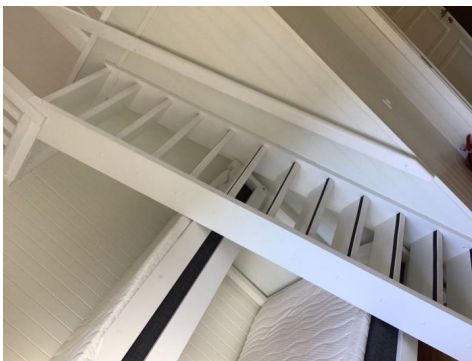
Trapper av treverk mellom etasjene.

- Åpninger i rekkverk er større enn dagens forskriftskrav til rekkverk i trapper.

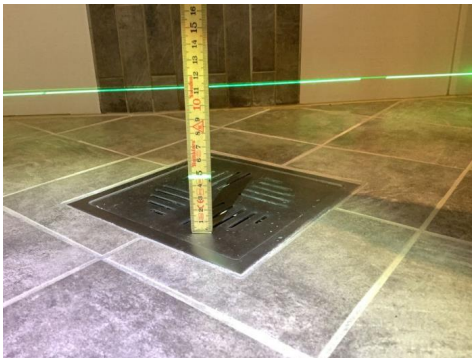
Gulvet er flislagt. Rommet har elektriske varmekabler. Fall mot sluk er målt til 10 mm.

Begrenset fall til sluk.

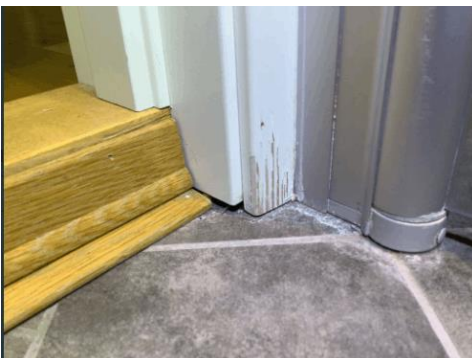
Småskader på dørlist etter vannpåkjenning fra dusjhjørne.

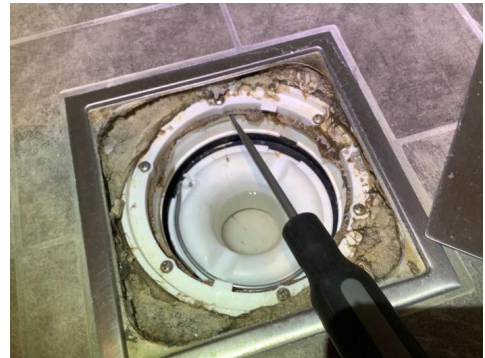
Det er plastsluk og smøremembran med ukjent utførelse.

Det er synlig membran under klemring i sluk.

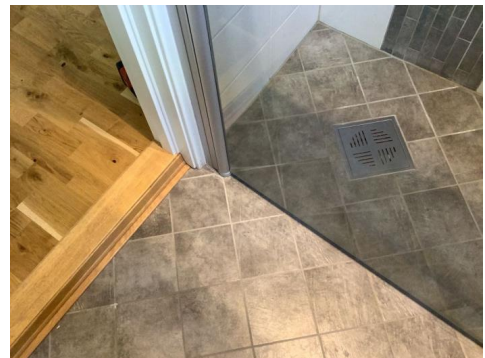
Dusjsone er nærme dør til gang.

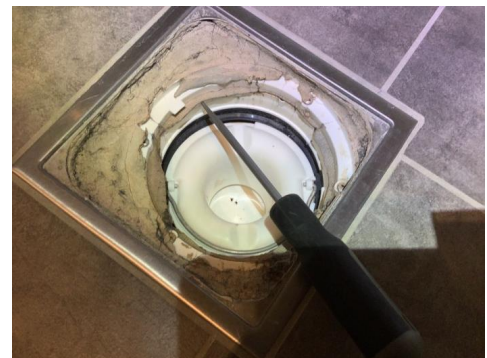
Det er plastsluk og smøremembran med ukjent utførelse.

Ved bruk av fuktindikator på utsatte steder registrerte jeg ingen unormale verdier. Membraner har en aldringsprosess og forventet brukstid. Dette kan også variere ut fra hvilken type membran som er benyttet og hvilke egenskaper denne har i kombinasjon med selve utførelsen. Risiko for lekkasjer øker med alder.

Det er ikke behov for strakstiltak siden våtrommet er i daglig bruk, men ut ifra alder kan skader plutselig oppstå på eldre våtrom.

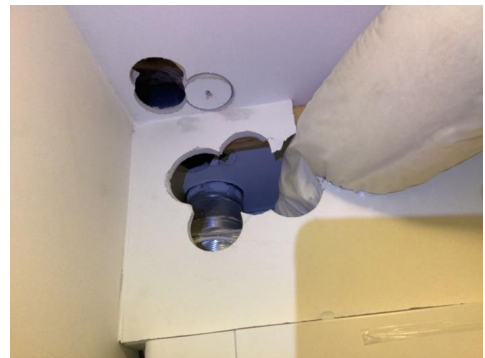
Det er åpnet i kasse over ventilasjon, ukjent årsak. Anbefaler undersøkelse av årsak.
