SJUSJØEN PANORAMA

Sjusjøen Panorama leil. 4.3.3
Panoramavegen 30
2612 Sjusjøen

Tilstandsrapport

Befaringsdato: 23.10.2023

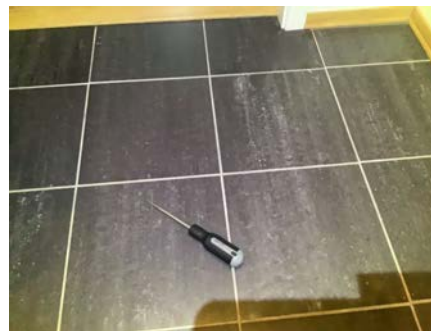
Bom under flis i entre.

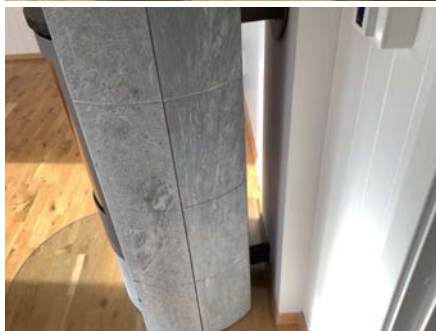
Ildstedet står ute av lodd. Justering av fot anbefales.

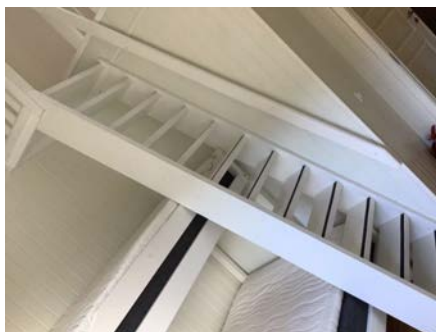
Innvendige trapper

Trapper av treverk mellom etasjene.

- Åpninger i rekkverk er større enn dagens forskriftskrav til rekkverk i trapper.

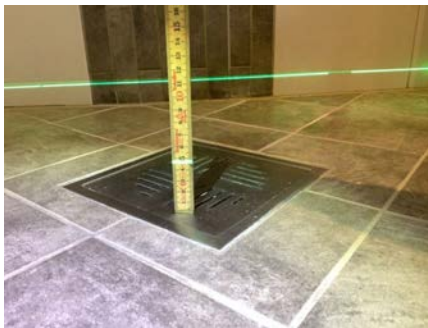
Gulvet er flislagt. Rommet har elektriske varmekabler. Fall mot sluk er målt til 10 mm.

Begrenset fall til sluk.

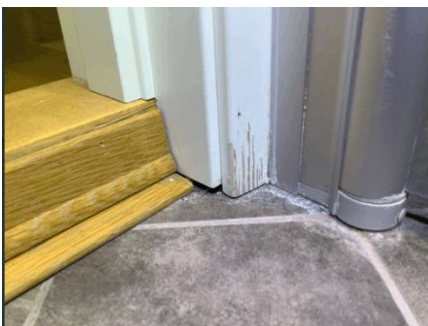
Småskader på dørlist etter vannpåkjenning fra dusjhjørne.

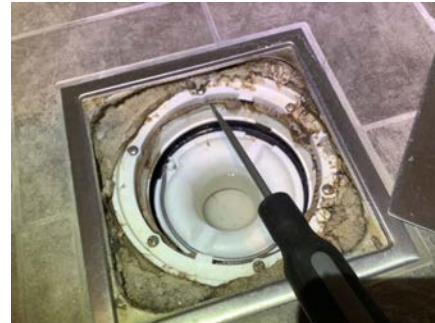
Det er plastsluk og smøremembran med ukjent utførelse.

Det er synlig membran under klemring i sluk.

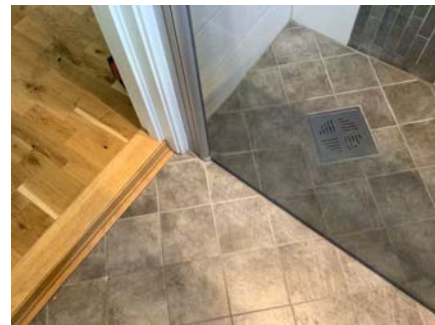
Dusjsone er nærme dør til gang.

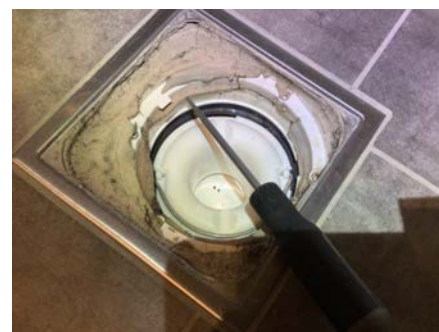
Det er plastsluk og smøremembran med ukjent utførelse.

- Mer enn halvparten av forventet brukstid er passert på membranløsningen

Ved bruk av fuktindikator på utsatte steder registrerte jeg ingen unormale verdier. Membraner har en aldriingsprosess og forventet brukstid. Dette kan også variere ut fra hvilken type membran som er benyttet og hvilke egenskaper denne har i kombinasjon med selve utførelsen. Risiko for lekkasjer øker med alder.

Det er ikke behov for strakstiltak siden våtrommet er i daglig bruk, men ut ifra alder kan skader plutselig oppstå på eldre våtrom.

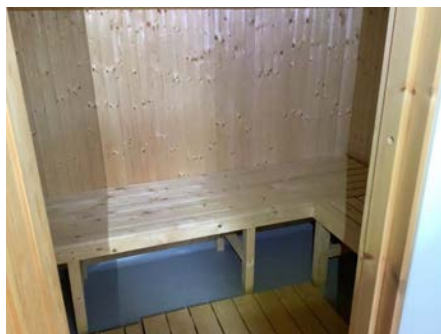
Badstueovn er ikke funksjonstestet. Tilstandsgrad er ikke satt. Rommet har lav takhøyde og deler av rommet er ikke medregnet i arealer.

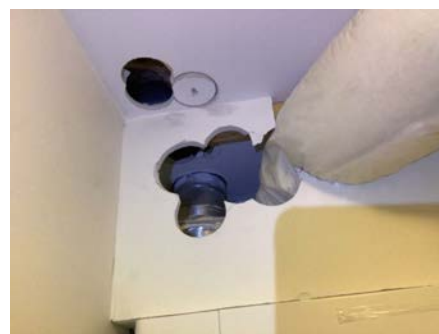
Det er åpnet i kasse over ventilasjon, ukjent årsak. Anbefaler undersøkelse av årsak.
