# VÅLERENGA/GALGEBERG

# Tilstandsrapport

📍 Strømsveien 20 , 0657 OSLO

Befaringsdato: 08.04.2022

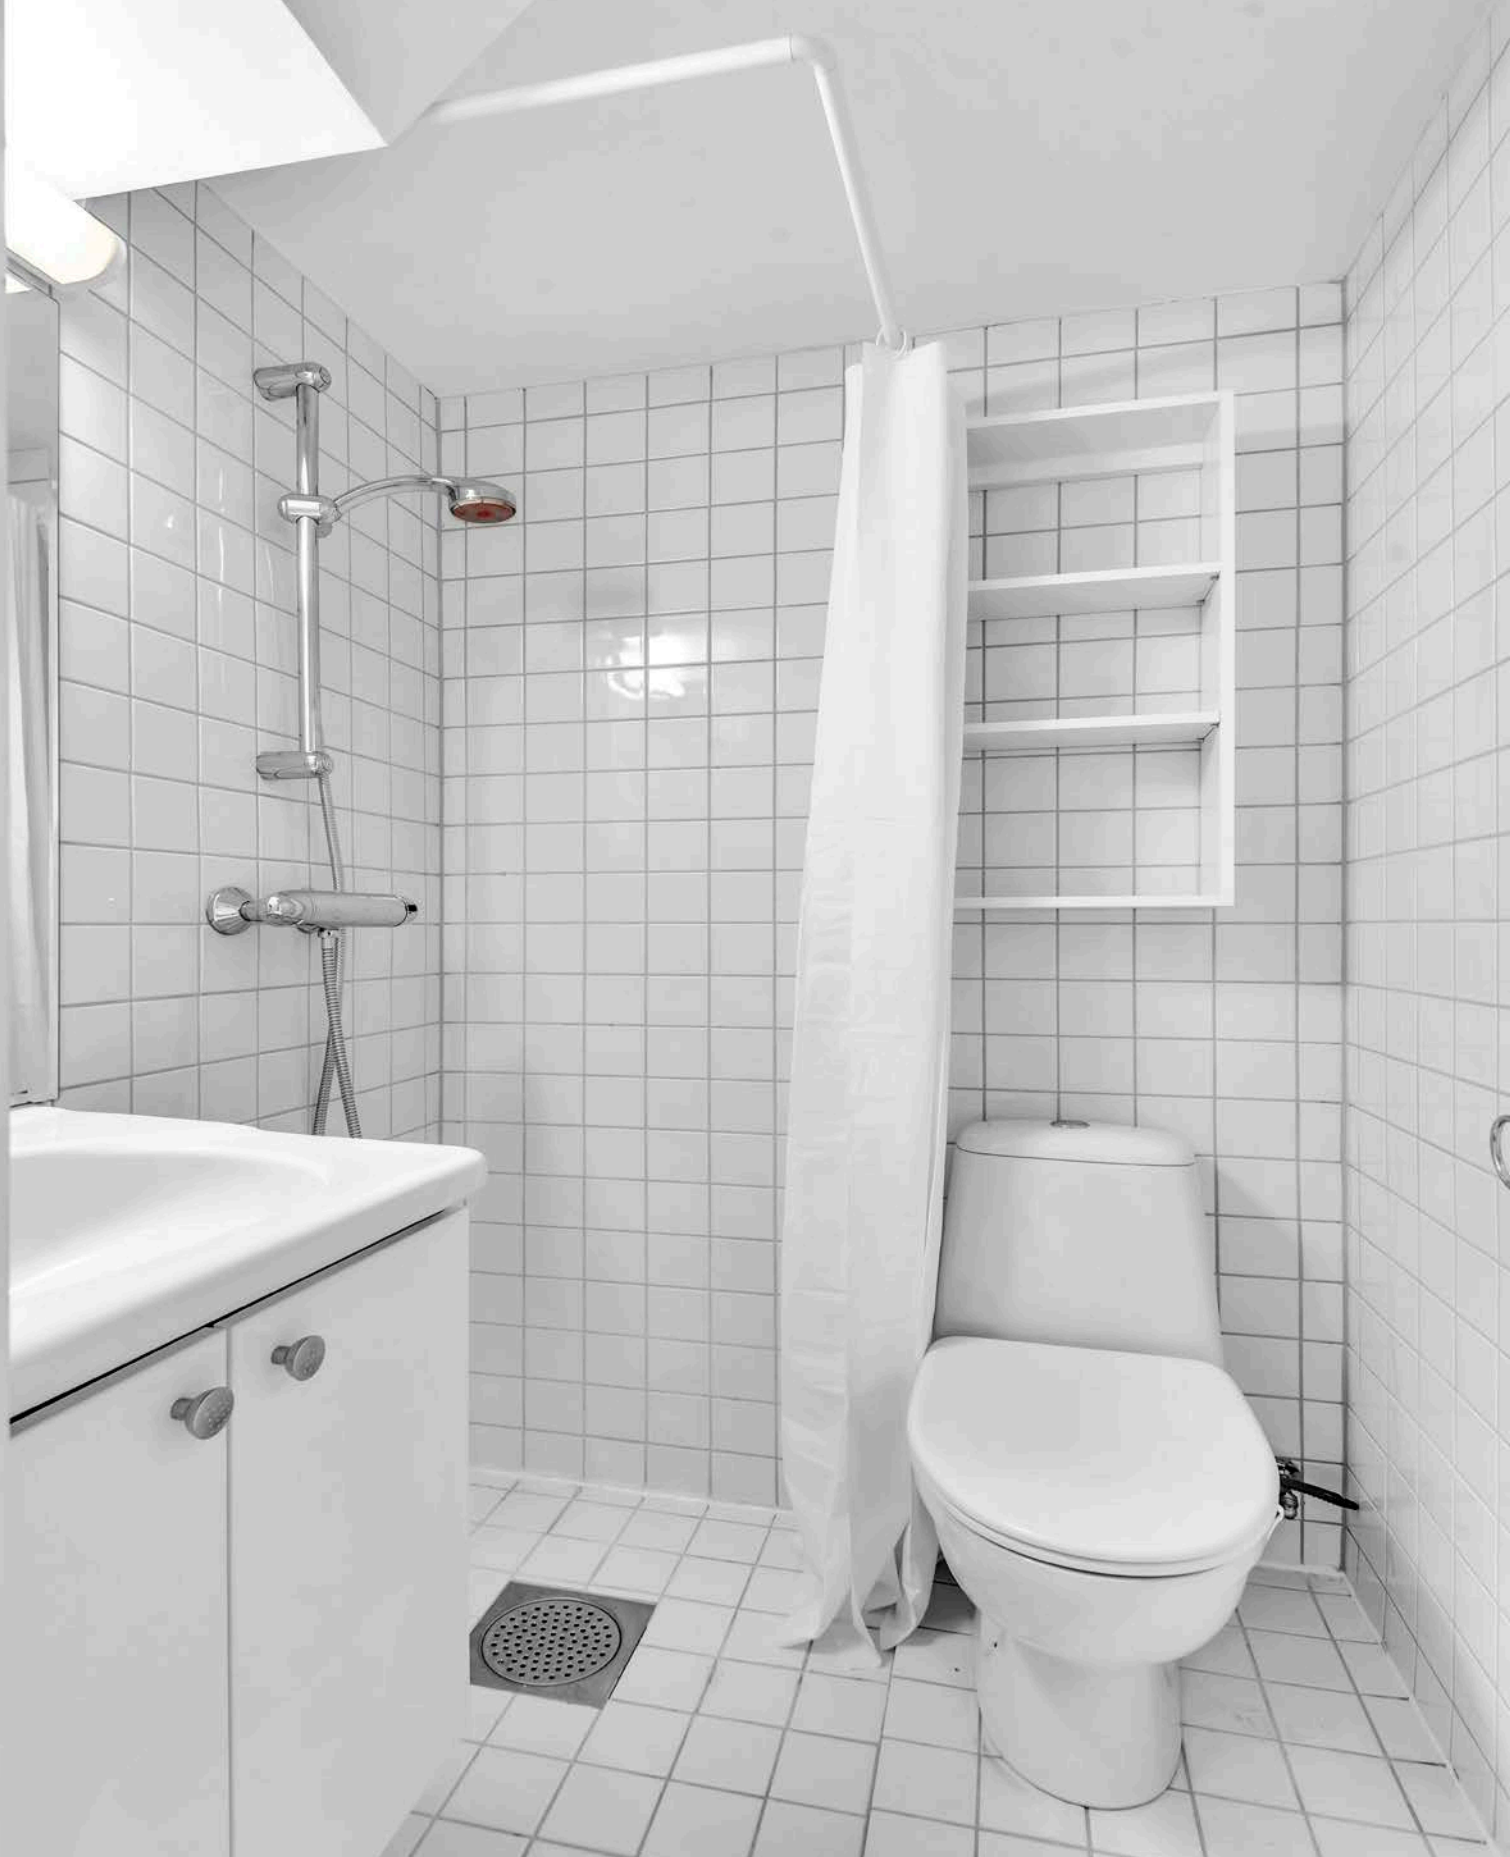
Flislagt gulv med varme og flislagte vegger.

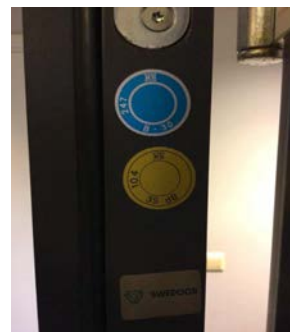
Ytterdør

Malt ytterdør med brann og lydklassifikasjon. (B30/35DB)

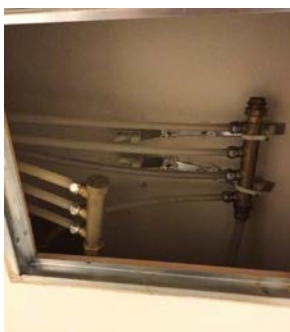
Fordelerstamme i tak

Vannledninger utført med plastrør, trolig fra 2006/2007 da blokken var gjennom rehabilitering. Hovedkran er uten for ytterdør i følge eier.

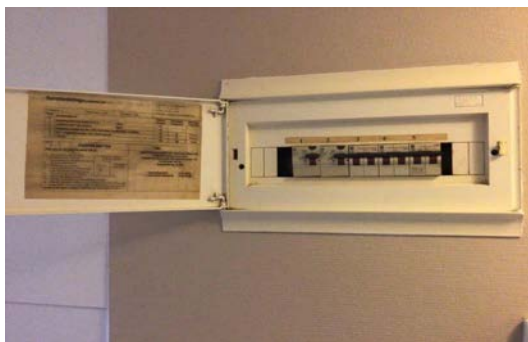
Sikringsskap

**Takstmann er ikke el-fagmann og en egen kontroll av el-takstmann anbefales generelt. Det er eiers plikt å sørge for at det elektriske anlegget til en hver tid er godkjent.**
