# Tilstandsrapport

📍 Strømsveien 20 , 0657 OSLO

# Gnr. 232, Bnr. 280

Rapportdato: 11.04.2022

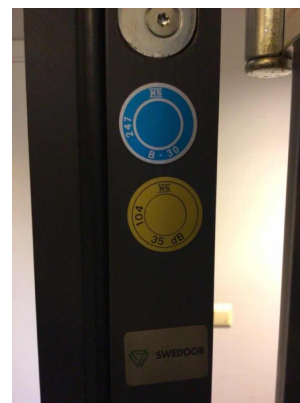
Ytterdør

TG 1

Malt ytterdør med brann og lydklassifikasjon. (B30/35DB)

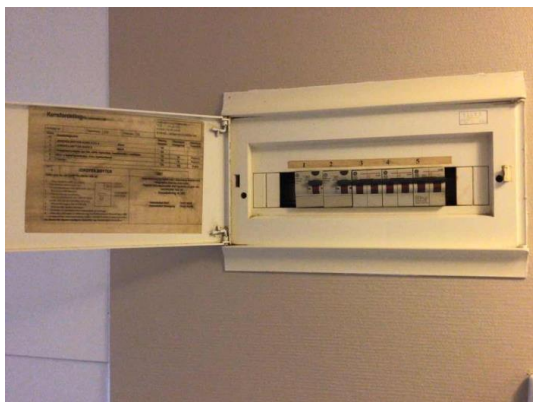
Sikringsskap

**Takstmann er ikke el-fagmann og en egen kontroll av el-takstmann anbefales generelt. Det er eiers plikt å sørge for at det elektriske anlegget til en hver tid er godkjent.**
