Tilstandsrapport

📍 Langbakkgutua 12, 2612 SJUSJØEN

Befaringsdato: 04.10.2023

Fritidsbolig - Byggeår: 2020

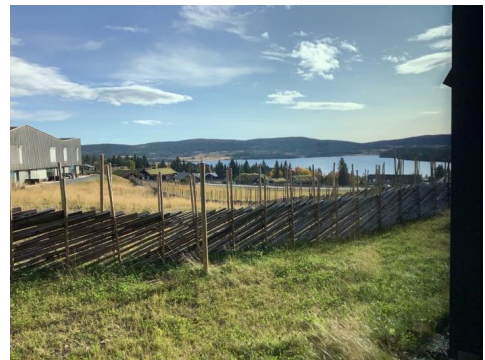
Utsikt fra terrasseplattung.

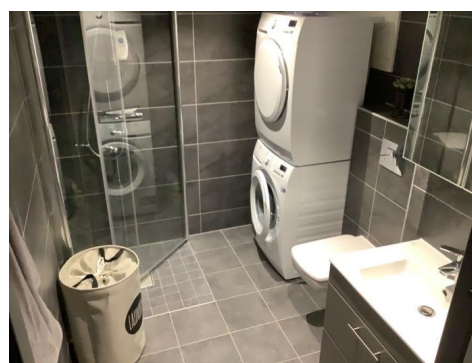
Fliser på gulv og vegger. Malte glatte flater i himling. Servant med underskap. Speil med tilhørende belysning. Dusjvegger. Vegghengt wc. Opplegg for vaskemaskin. Varme i gulv. Mekanisk avtrekk. Tilluft dør.

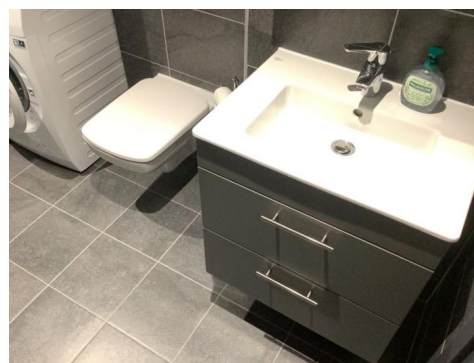
Sanitærutstyr og innredning TG 1

Servant med underskap. Speil med tilhørende belysning. Dusjvegger. Vegghengt wc. Opplegg for vaskemaskin.

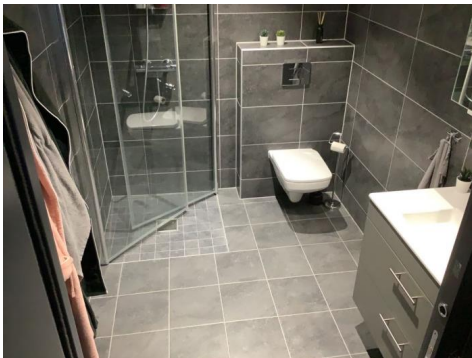
Fliser på gulv og vegger. Malte glatte flater i himling. Servant med underskap. Speil med tilhørende belysning. Dusjvegger. Vegghengt wc. Varme i gulv. Mekanisk avtrekk. Tilluft dør.
