# Tilstandsrapport

📍 Panoramavegen 30, 2612 SJUSJØEN

# gnr. 527, bnr. 217, snr. 7

Rapportdato: 16.11.2023

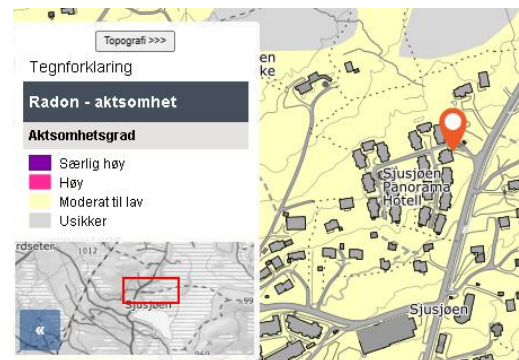
Bygget er opplyst utført med radonsperre, bekreftelse fra utbygger foreligger.

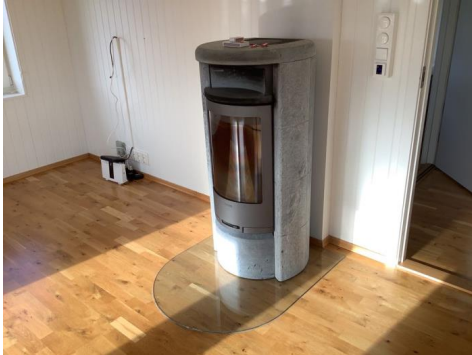
Pipe i lettklinkerblokker. Ildsted er montert.

Ildstedet står ute av lodd. Justering av fot anbefales.

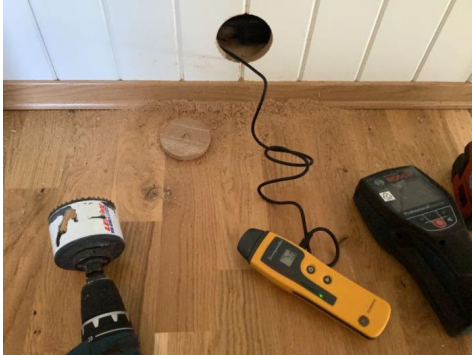
Hulltaking er foretatt uten å påvise unormale forhold. Hulltaking er foretatt i gang. Fuktkvotemåling (vekt%) i konstruksjonen ble målt til 7.

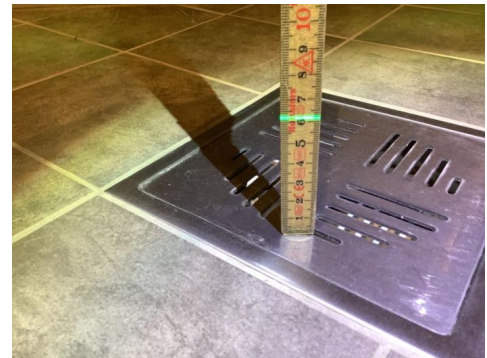
Gulvet er flislagt. Rommet har elektriske varmekabler. Fall mot sluk er målt til 23 mm. Det er ytterligere oppkant ved dør.

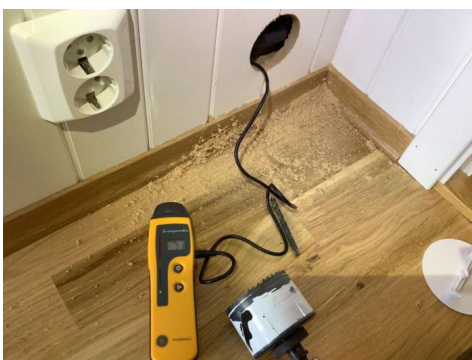
Hulltaking er foretatt uten å påvise unormale forhold. Hulltaking er foretatt ved/ soverom. Fuktkvotemåling (vekt%) i konstruksjonen ble målt til 7.

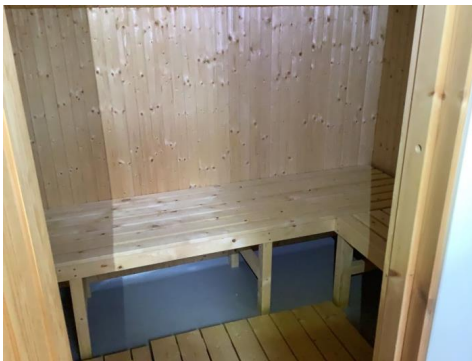
Badstue med plassbygget innredning. Badstueovn.

Badstueovn er ikke funksjonstestet. Tilstandsgrad er ikke satt. Rommet har lav takhøyde og deler av rommet er ikke medregnet i arealer.
