SJUSJØEN PANORAMA

Sjusjøen Panorama leil. 4.3.3
Panoramavegen 30
2612 Sjusjøen

Tilstandsrapport

Befaringsdato: 23.10.2023

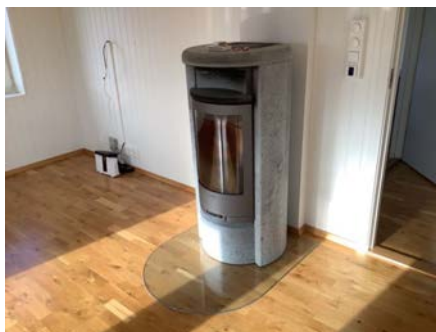
Pipe i lettklinkerblokker. Ildsted er montert.

Ildstedet står ute av lodd. Justering av fot anbefales.

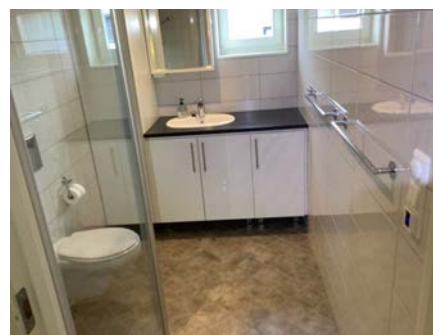
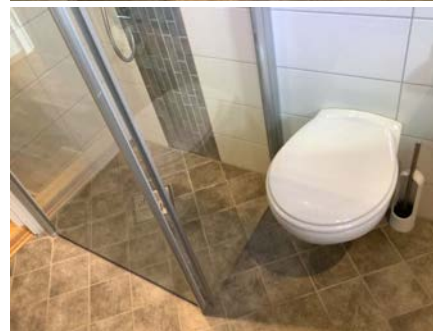
2. ETASJE > BAD

Våtrommet er som fra byggeåret. Fliser på gulvet. Fliser på vegger. Malte glatte flater i himling. Servant med underskap. Speil med tilhørende belysning. Dusjvegger. Vegghengt wc. Mekanisk avtrekk. Tilluft dør.

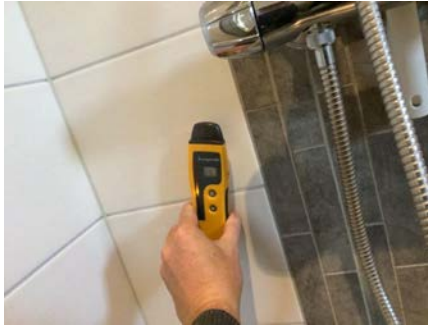
2. ETASJE > BAD

Ved bruk av fuktindikator på utsatte steder registrerte jeg ingen unormale verdier.

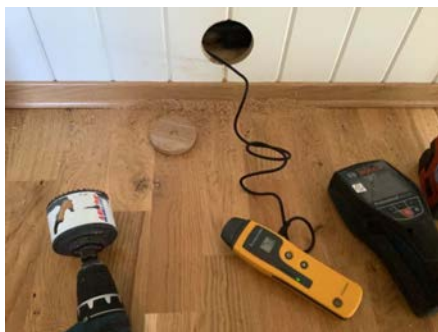
Hulltaking er foretatt uten å påvise unormale forhold. Hulltaking er foretatt i gang. Fuktkvotemåling (vekt%) i konstruksjonen ble målt til 7.

Hulltaking er foretatt uten å påvise unormale forhold.

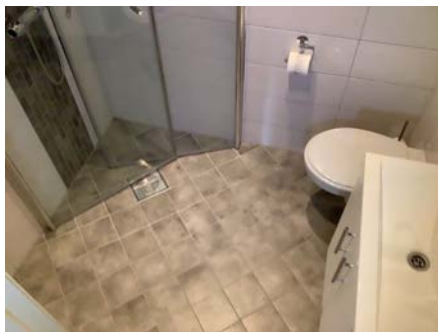
2. ETASJE > BAD 2

Våtrommet er som fra byggeåret. Fliser på gulvet. Fliser på vegger. Malte glatte flater i himling. Servant med underskap. Speil med tilhørende belysning. Dusjvegger. Vegghegt wc. Varme i gulv. Mekanisk avtrekk. Tilluft dør.

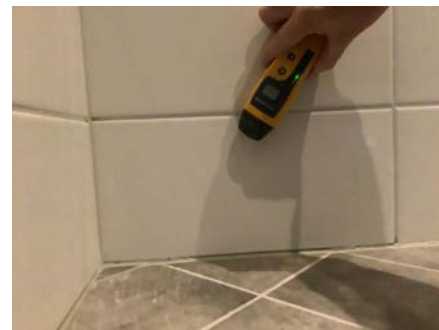
2. ETASJE > BAD 2

Fliser på vegger. Malte glatte flater i himling.

Ved bruk av fuktindikator på utsatte steder registrerte jeg ingen unormale verdier.

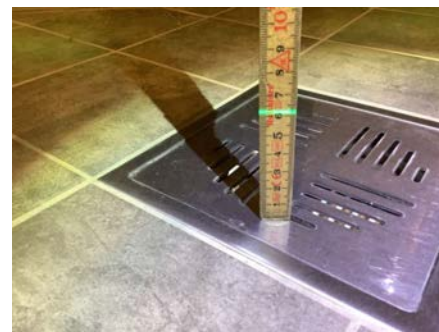
2. ETASJE > BAD 2

Gulvet er flislagt. Rommet har elektriske varmekabler. Fall mot sluk er målt til 23 mm. Det er ytterligere oppkant ved dør.

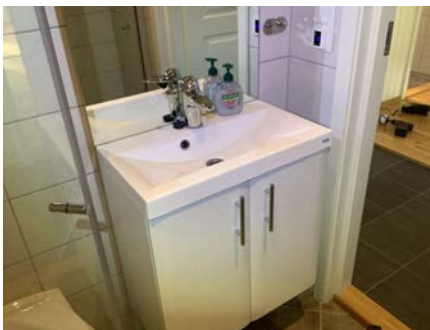
2. ETASJE > BAD 2

Servant med underskap. Speil med tilhørende belysning. Dusjvegger. Vegghegt wc.

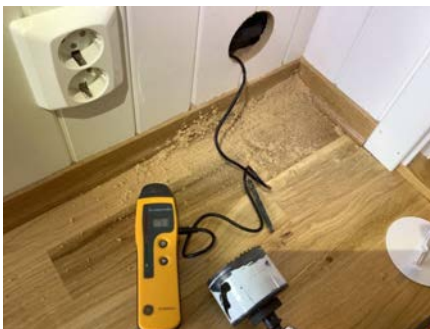
Hulltaking er foretatt uten å påvise unormale forhold. Hulltaking er foretatt ved/ soverom. Fuktkvotemåling (vekt%) i konstruksjonen ble målt til 7.

Hulltaking er foretatt uten å påvise unormale forhold.

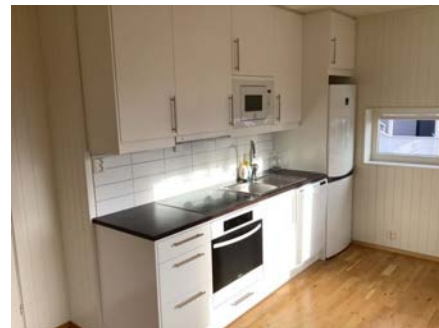
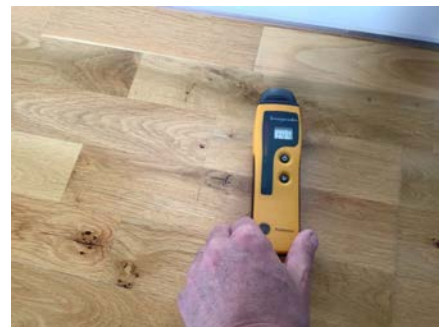
Kjøkkeninnredning med laminerte skrog, glatte fronter Flislagt og belysning over benkeplate. Integrrert komfyr, koketopp, microbølgeovn. Plass til frittstående oppvaskmaskin, kombiskap kjøl/frys, Komfyrvakt.

Ved bruk av fuktindikator på utsatte steder registrerte jeg ingen unormale verdier.

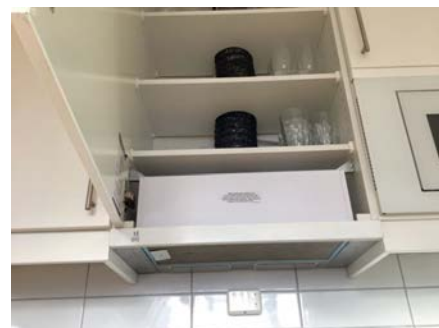
2. ETASJE > KJØKKEN /STUE

Det er kjøkkenventilator med avtrekk ut.

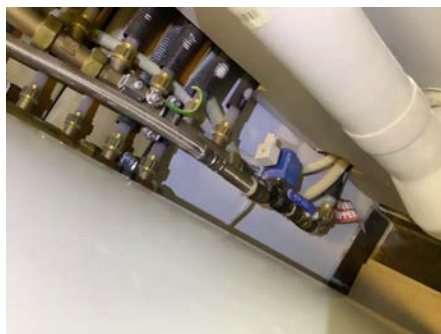
Synlige vannrør i: Plast, rør-i-rør. Kobber/metall. Innvendig hovedstoppekran, opplegg for vaskemaskin er plassert i bod/garderobe.

Hovedstoppekran og åpen samlestokk er plassert på bod/garderobe. Det er montert vannstoppeventil.

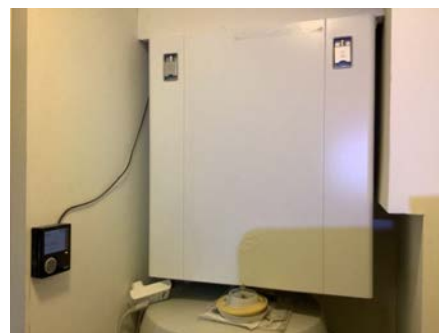
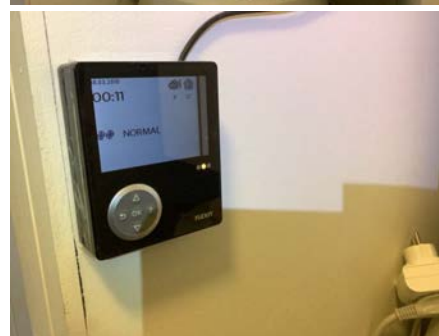
Ventilasjonen består av balansert ventilasjon. Vifter sørger for både tilførsel og avtrekk av ventilasjonsluften.

Det er ingen feilkoder på display for aggregat.

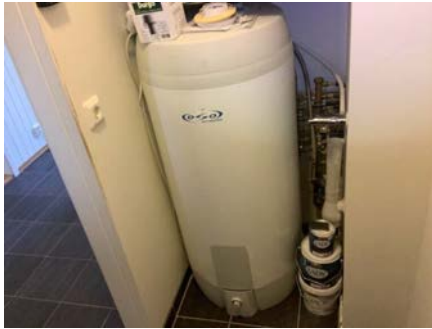
Varmtvannsbereder på 200 liter er plassert i garderobe.

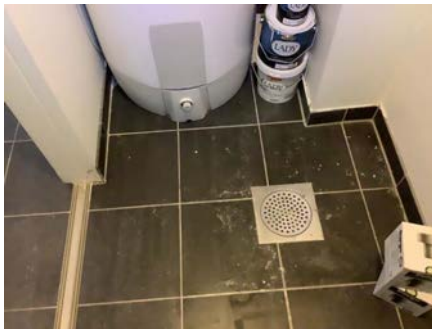
Det er sluk i rommet.
